Şube:	Maltepe	Marka / Model:	Volkswagen Passat	KM	84458
Belge No:	A 379	Model Yılı:	2014	Motor Hacmi:	1581
Giriş Tarihi ve Saati:	01.10.2019 17:20	Şase No:	NM4131B000083 ***	Yakıt Tipi:	Benzin Ve Lpg
Çıkış Tarihi ve Saati:	01.10.2019 18:00	Plaka:	21EU***	Vites Tipi:	Manuel

Ara tanılayıcı rapor

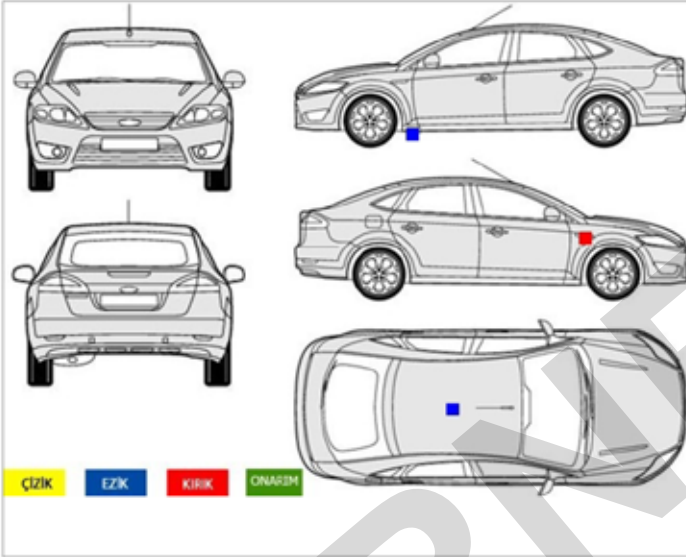
PARÇA ADI	ORJ.	BOY.	DEĞ.	DÜZ.	AÇIKLAMA	PARÇA ADI	ORJ.	BOY.	DEĞ.	DÜZ.	AÇIKLAMA
Sağ Ön Çamurluk		✓	✓			Ön Panel	✓				
Sağ Ön Kapı		✓		✓	İÇ DIŞ GERİSİ YOK	Motor Kaputu		✓		✓	
Sağ Arka Kapı		✓		✓	İÇ DIŞ	Arka Panel		✓		✓	SAG EZİK
Sağ Arka Çamurluk		✓		✓	İÇ DIŞ	Bagaj Havuz Sacı		✓			
Sol Ön Çamurluk		✓		✓		Bagaj Kapağı		✓		✓	SOL KISIM LOKAL
Sol Ön Kapı		✓		✓		Tavan		✓		✓	KAPLAMA
Sol Arka Kapı		✓		✓		Sağ Marşbiyel		✓			
Sol Arka Çamurluk		✓		✓		Sol Marşbiyel		✓

PARÇA ADI	ORJ.	BOY.	DEĞ.	DÜZ.	AÇIKLAMA
Sağ Ön Direk		✓			
Sağ Orta Direk		✓			
Sol Ön Direk		✓			
Sol Orta Direk		✓			
Sağ Şase		✓			
Sol Şase		✓			UCU ONARIMLI
Sağ Podye		✓			
Sol Podye		✓			UCU HAFİF EZİK
Taban Sacı		✓

{KPR} ARAÇTA DOLU İZLERİ VAR.

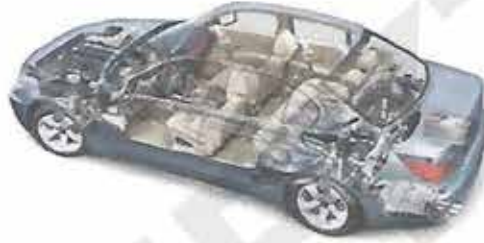
Tanılama Sonucu

Hasar	(5)	
motor beyni	(3)	Anormal
	P1199 yakıtsız kalmaya karşı strateji Aktif	Fasılalı
	P0704 Debriyaj kontaktrü sinyali sinyalin olmaması veya sinyal tutarsız	Fasılalı
	P0104 flowmeter signal electrical fault	Fasılalı
instrument gurubu	(1)	Anormal
	0403 Uzak hata Sürekli arıza. Ya sıcaklık bilgisi. alınan birim yanlıtır	
Klima sistemi	(1)	Anormal
	0900 Remote Intermittent fault. Evaporator temperature sensor. Incorrect value received.	
Park mesafe kontrol	(1)	Anormal
	1546 Permanent fault. Rear speaker. Open circuit or short circuit to earth.	
ok fonksiyonlu ekran	(2)	Anormal
	0302 Remote permanent fault. Absence of communication with the CD changer.	
	0306 Remote permanent fault. Absence of communication with the audio equipment.	
Normal	(7)	
BSI sistem arabirimi		Normal
ABS veya ESP beyni		Normal
Hava yastı (airbag)		Normal
Power steering GEP		Normal

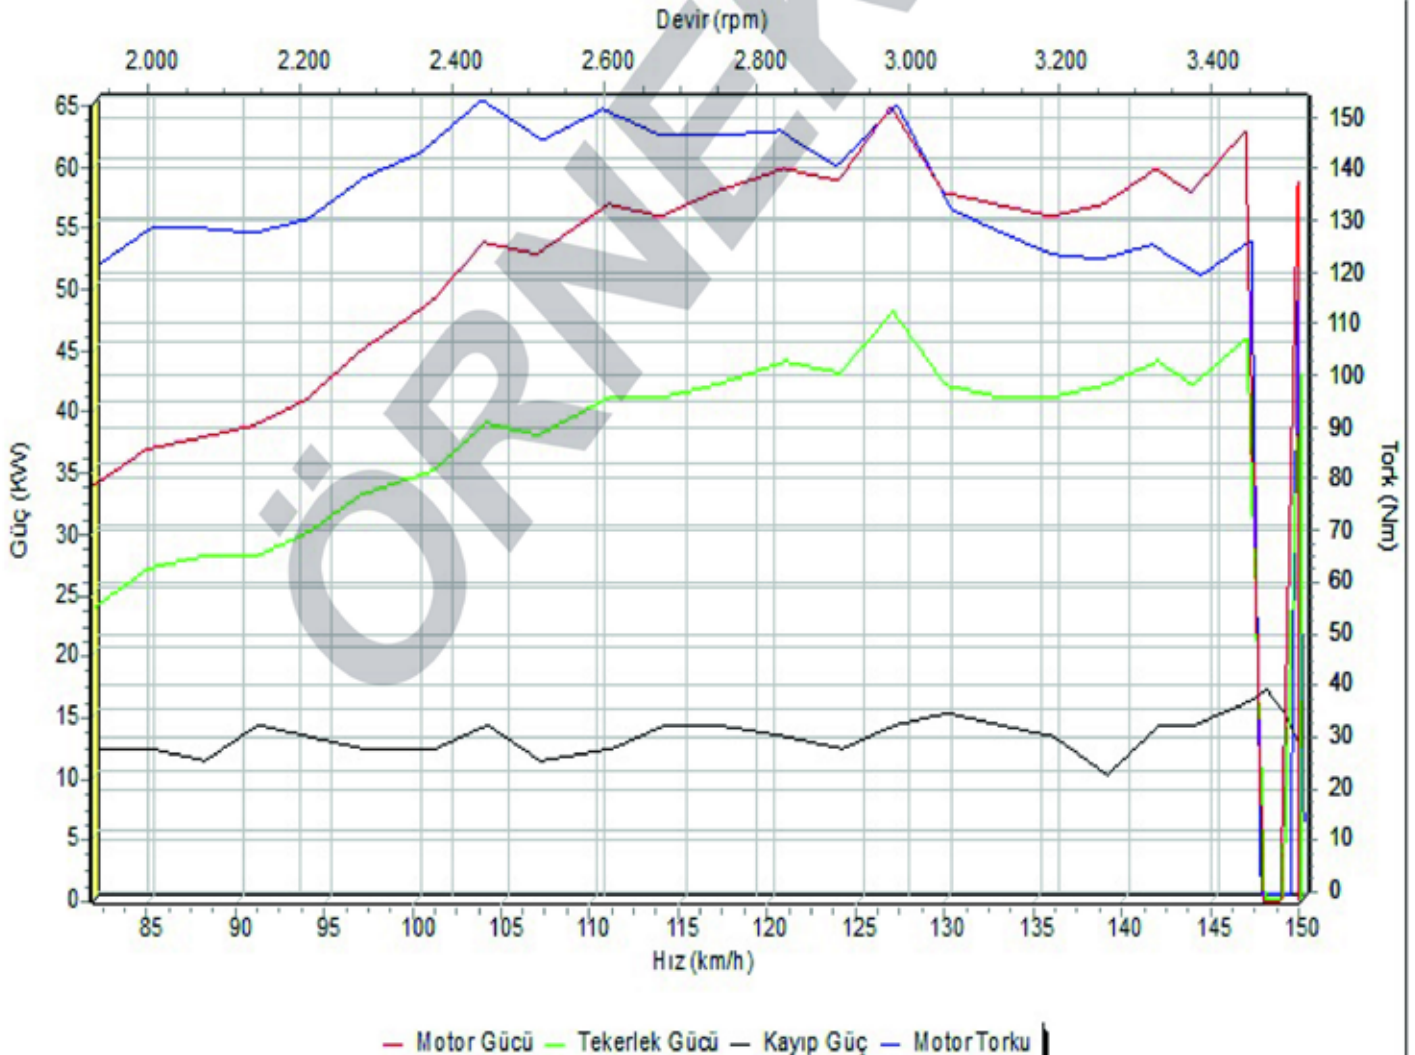
Ölçülen Max. Motor Gücü

48,0 KW

65,0 HP

Aktarma Organlarındaki Kayıp Güç

17,0 KW

Ölçülen Max. Motor Torku

154,0 Nm

2442 rpm
